La Lettre AIM

Traitement pied de bardage en bâtiment industriel

Ci-joint une synthèse des principales solutions de traitement du pied de bardage en bâtiment industriel avec charpente métallique.

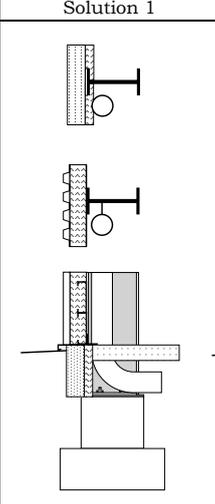
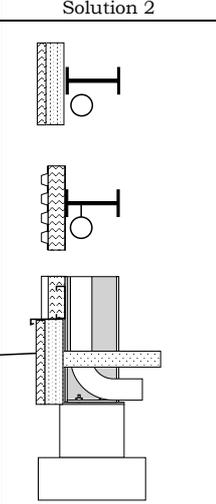
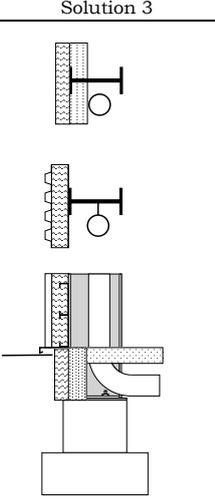
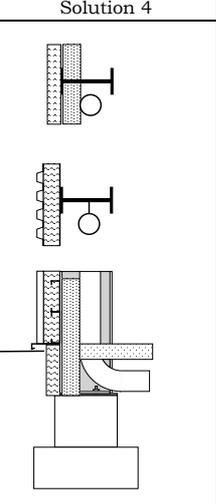
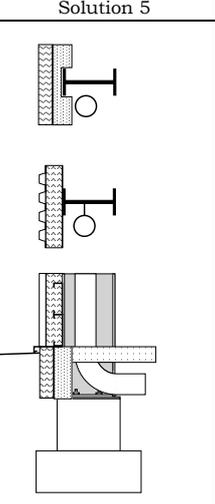
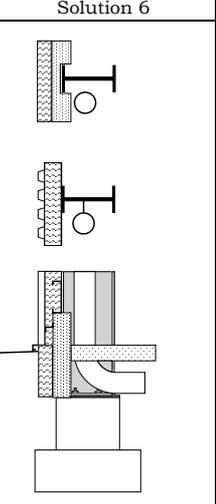
Solution 1	Solution 2	Solution 3	Solution 4	Solution 5	Solution 6
Illustration

Position longrine	ext. poteau avec décalage de 2 cm. vers l'extérieur	ext. poteau avec décalage de 2 cm. vers l'extérieur	int. poteau	int. poteau avec décalage de 2 cm. vers l'intérieur	ext. poteau avec engravure au droit poteau de charpente	ext. poteau avec engravure au droit poteau de charpente
Sommet longrine	000	> niveau 000	000	> niveau 000	000	> niveau 000
Isolation longrine	par l'intérieur	par l'extérieur (peut être fait par l'intérieur mais isolant fragile)	par l'extérieur (peut être fait par l'intérieur mais isolant fragile) - pont thermique si pas d'isolant	par l'extérieur (peut être fait par l'intérieur mais isolant fragile)	par l'extérieur (peut être fait par l'intérieur mais isolant fragile) - pont thermique si pas d'isolant	par l'extérieur (peut être fait par l'intérieur mais isolant fragile)

Avantages	<ul style="list-style-type: none"> - Intervention du GO avant la charpente en 1 seule fois - Face extérieure solide (cas des quais de chargement) 	<ul style="list-style-type: none"> - Intervention du GO avant la charpente en 1 seule fois - Protection intérieure pied de bardage - Face intérieures alignées (pas de perte de surface + facilité de pose de doublage intérieur si présent) 	<ul style="list-style-type: none"> - Bonne continuité d'isolation 	<ul style="list-style-type: none"> - Pied de bardage protégé - Bonne continuité d'isolation 	<ul style="list-style-type: none"> - Intervention du GO avant la charpente en 1 seule fois 	<ul style="list-style-type: none"> - Intervention du GO avant la charpente en 1 seule fois - Protection intérieure pied de bardage
Inconvénients	<ul style="list-style-type: none"> - Pas de protection intérieure du pied de bardage 	<ul style="list-style-type: none"> - Coût isolant extérieur (de type périboard) - isolant extérieur fragile en cas de quais 	<ul style="list-style-type: none"> - Intervention du GO en 2 fois - chutes EP à décaler vers l'intérieur - haut de longrine apparent en rive (ou point dur et risque de fissure sur le dallage si ce dernier passe au dessus de la longrine + obligation de coffrer la rive de dallage dans ce cas) - si absence d'isolant extérieur, jonction longrine / poteau visible et souvent mal finie en cas de pied de poteau apparent (quais par exemple) - si absence d'isolant extérieur, pied de poteau de charpente non protégé côté extérieur - isolant extérieur fragile en cas de quais 	<ul style="list-style-type: none"> - Intervention du GO en 2 fois - chutes EP à décaler vers l'intérieur - pied de poteau de charpente non protégé côté extérieur - faces intérieures non alignées (perte de surface + difficulté de pose de doublage si présent) - isolant extérieur fragile en cas de quais 	<ul style="list-style-type: none"> - chutes EP à décaler légèrement vers l'intérieur - haut de longrine apparent en rive (ou point dur et risque de fissure sur le dallage si ce dernier passe au dessus de la longrine + obligation de coffrer la rive de dallage dans ce cas) - isolant extérieur fragile en cas de quais 	<ul style="list-style-type: none"> - chutes EP à décaler légèrement vers l'intérieur - faces intérieures non alignées (perte de surface + difficulté de pose de doublage si présent) - isolant extérieur fragile en cas de quais

Remarques	<ul style="list-style-type: none"> - Cornière int. pour recouvrement isolant - Possibilité de rajouter une protection intérieure pied de bardage type agglos (plus de cornière dans ce cas) 		<ul style="list-style-type: none"> Possibilité de faire descendre le bardage (en décalant la longrine vers l'intérieur de 2 cm.) pour traiter le pont thermique dans le cas particulier où le niveau extérieur est plus bas que le niveau intérieur (mais dans ce cas points singuliers au droit des accès)

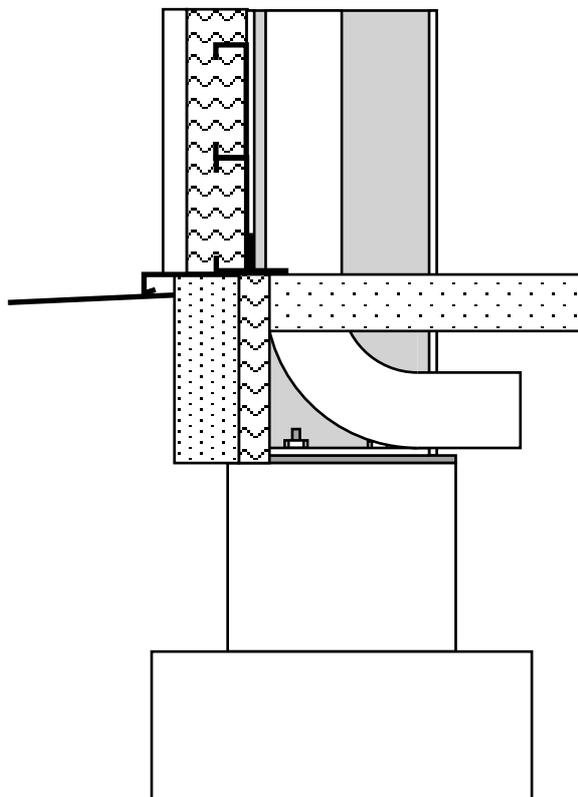
Traitement longrine / bardage / pied de poteau charpente métal
Solution 1

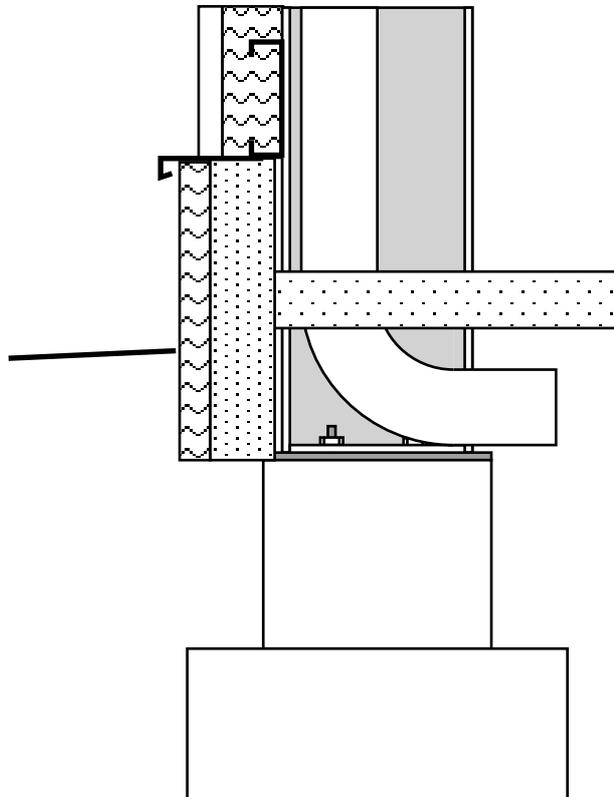
Traitement longrine / bardage / pied de poteau charpente métal
Solution 2

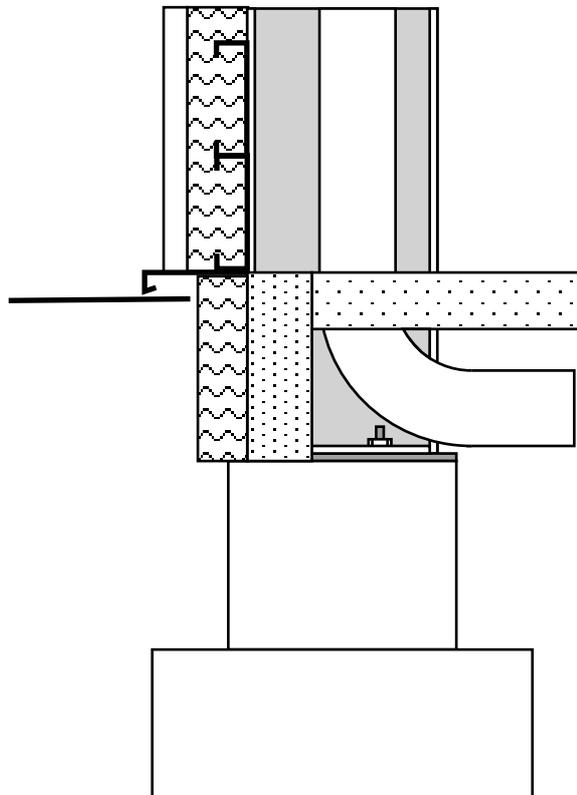
Traitement longrine / bardage / pied de poteau charpente métal
Solution 3

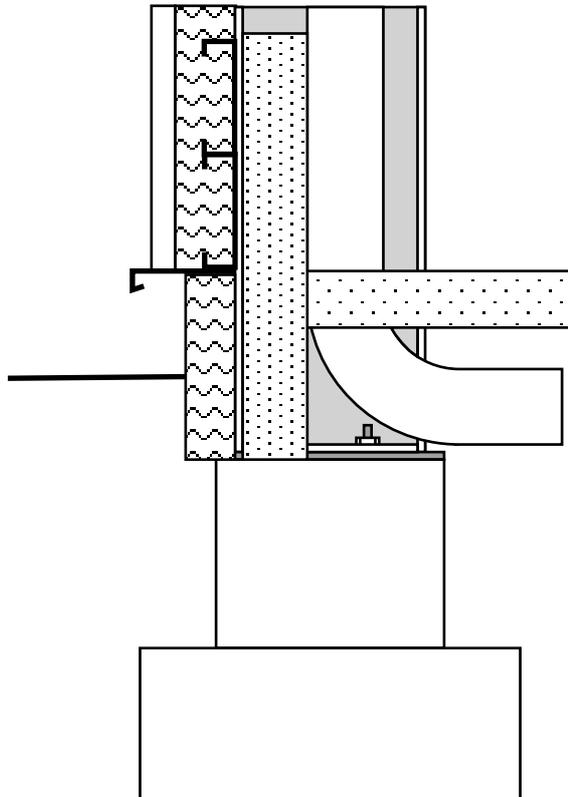
Traitement longrine / bardage / pied de poteau charpente métal
Solution 4

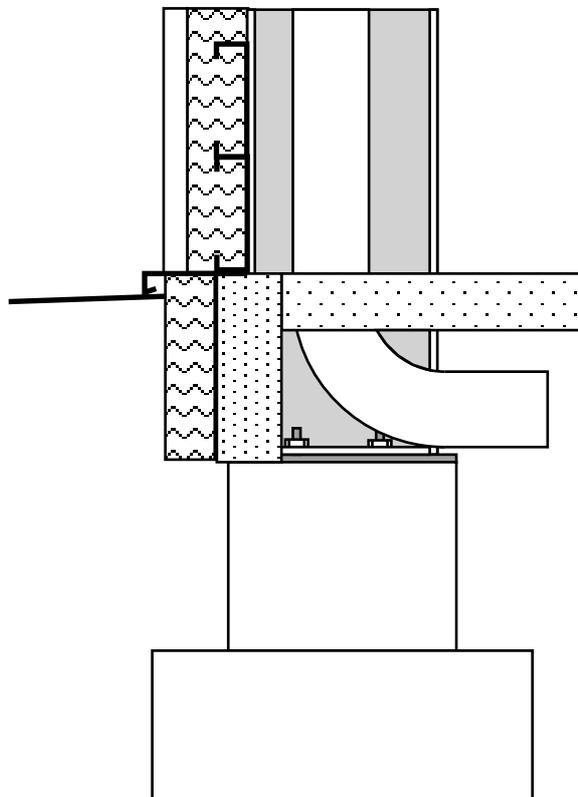
Traitement longrine / bardage / pied de poteau charpente métal
Solution 5

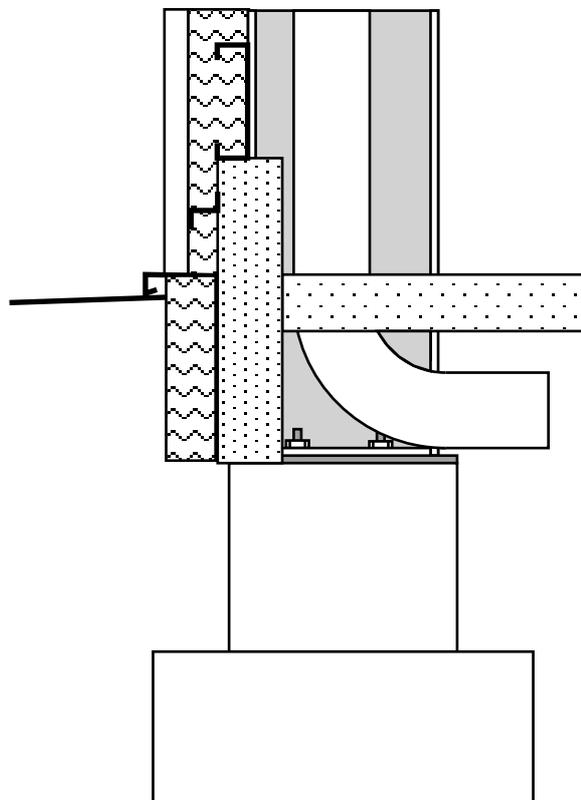
Traitement longrine / bardage / pied de poteau charpente métal
Solution 6
